안 내

금년 발매된 신형 "EXIST LT" 릴의 스펴 내부 마모 및 드래그음 감소 현상에 대하여 안내 드립니다.
우선 다이와 제품 사용에 불편을 드려서 죄송한 말씀을 드립니다.

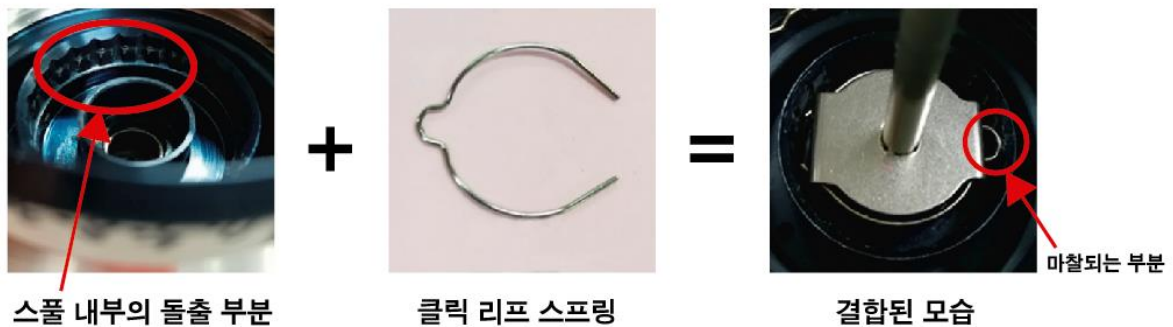
<그림1>

드래그음은 스펴 내부에 돌출되어 있는 표면과 클릭 리프 스펴링의 마찰에 의하여 드래그음이 발생합니다. 즉, 금속과 금속의 마찰에 의하여 드래그음이 발생하는 원리이므로, 기본적으로 표면에 마모를 수반하는 구조입니다. <그림1 참조>

위와 같은 구조에서 클릭 리프 스펴링의 교체 및 변형으로 드래그음을 높일 수도 있지만, 금속 소재의 성질을 잘 못 인식하여, 교체 및 변형시켰을 경우 스펴의 돌출 부분 마모율을 높일 수 있습니다. <이 부분의 튜닝(개조)은 자제해 주시기 바랍니다>

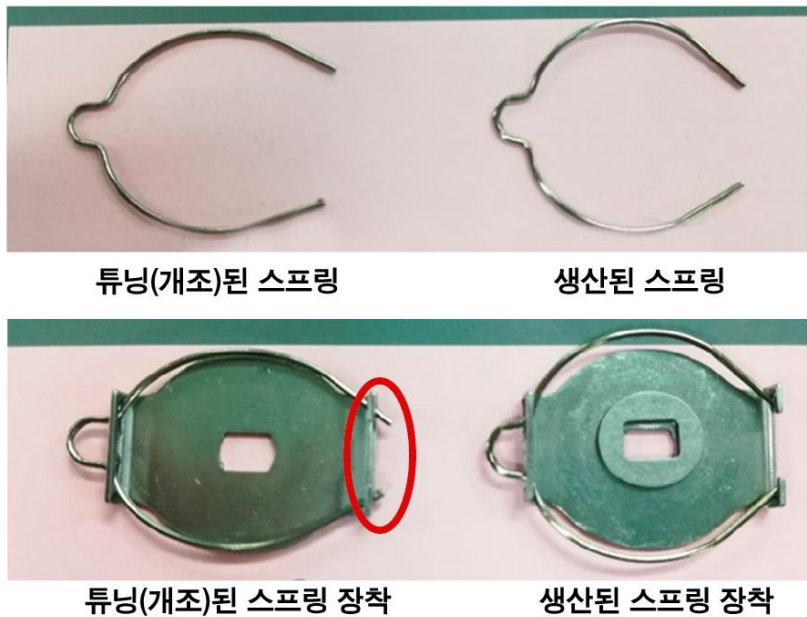
<그림2>

튜닝(개조)된 스프링은 <그림2>에서와 같이 확인이 가능합니다. 튜닝(개조)된 스프링과 생산된 스프링을 확인하시면 그림과 같이 튜닝(개조)된 스프링에서 변형된 것을 육안으로 확인이 가능합니다. 또한, 튜닝(개조)된 스프링 장착된 모습을 보시면, 아래에 붉은색 원형으로 표시한 부분이 생산된 스프링 장착의 제품 보다 많이 튀어나온 것을 확인할 수 있습니다. <그림2 참조>

검사샘플 1번, 2번에서 클릭 리프 스프링을 튜닝(개조)을 한 것이 확인이 되었으며, 클릭 리프 스프링의 힘(N)에서 생산품과 수치가 다르게 나타났습니다. 스펴 표면의 돌출 부분 또한 깊은 흠집이 발생된 것이 육안으로 확인 되었으며, 드래그음이 발생하지 않았습니다. <표1 참조>

● 원인 ①과 같이 클릭 리프 스프링 튜닝(개조)에 의해서 발생된 문제 대응이 어렵다는 점 말씀을 드립니다. 튜닝(개조)에 의해서 발생하는 문제는 이번 드래그음뿐만 아니라 모든 부분에 대응이 불가능 하므로, 자제를 부탁드립니다.

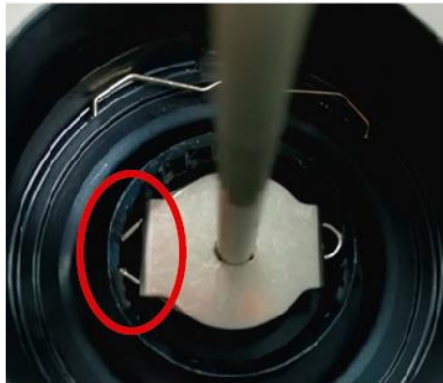
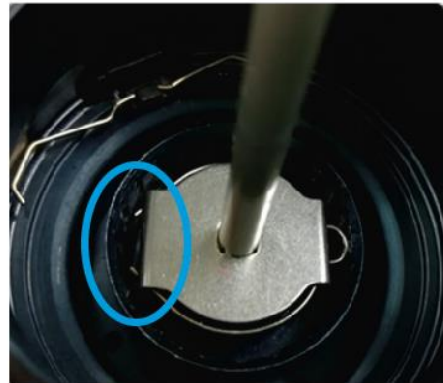
<그림3>

<그림3>에서 튜닝(개조)된 스프링 장착 모습과 생산된 스프링 장착 모습을 비교확인 가능한 부분은 좌측 그림의 붉은색 원형 부분에서 튀어나와 있는 부분이 스펴 돌출 부분에 붙어 있는 것이 육안으로 확인이 가능하며, 우측 그림의 파랑색 원형 부분에서 튀어나와 있는 부분이 스펴 돌출 부분에서 떨어져 있는 것이 확

인 되고 있습니다. 즉, 튜닝(개조)된 스프링 장착은 마찰되는 부분이 총 3곳이 있으며, 그 중 2곳은 거친 부분이므로, 마모율이 높아 지는 구조입니다.

튜닝(개조)된 스프링 장착

생산된 스프링 장착

위 <그림2>에서 확인 된 붉은색 원형으로 표시된 부분이 스펴에 어떠한 영향을 주는지 장착된 모습에서 확인해 보도록 하겠습니다. <그림3 참조>

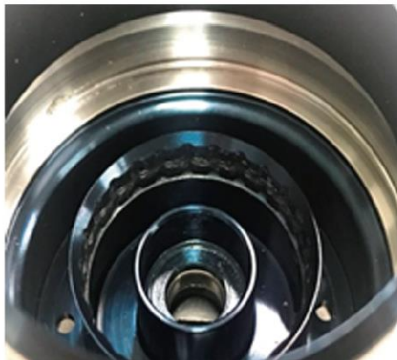
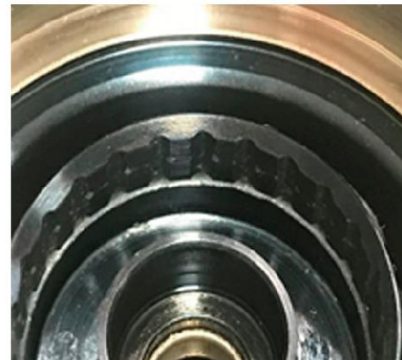
<그림4>

<그림4>는 검사샘플 1번과 4번의 스펴에 대한 비교 사진입니다. 1번(좌측사진)은 튜닝(개조)된 스프링으로 사용한 스펴의 상태이며, 스펴의 돌출된 부분에 깊은 흡집이 보이고 있으며, 4번(우측사진)은 생산된 스프링으로 사용한 스펴의 상태이며, 좌측사진과 비교해 흡집에 큰 차이를 보이고 있습니다.

튜닝(개조)된 스프링으로 사용한 스펴

생산된 스프링으로 사용한 스펴

● 원인 ②와 ③에 따른 대응은 “와이어 타입 클릭 리프 스프링”을, “판 타입 클릭 리프 스프링”으로 교체하여, 마모율 저감. (단, 중량이 약 0.1g 증가되므로, 양해 부탁드립니다.)
